# 시각장애인 버스 이용 실태 조사 및 활성화 방안 연구:

-서울특별시 버스 이용 중심으로

A Study on the Current Status and Improvement Plans  
for Bus Usage by the Visually Impaired:

2026. 3.

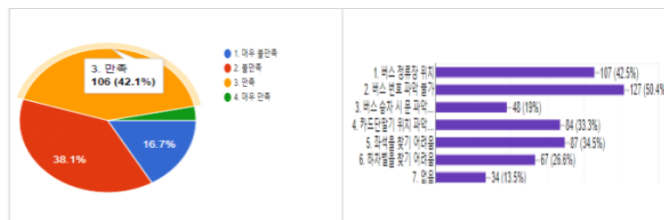
〈그림 2-1〉 경기도 장애인 선호교통수단과 불편한 교통수단 등

가장 불편한 교통수단으로는 버스(52.8%)가 가장 많이 응답되었고, 다음으로 지하철과 도보 순으로 나타났다. 버스 이용 시 불편한 점은 노선번호 파악 불가(50.4%), 버스정류소 위치 확인의 어려움(42.5%), 좌석 찾기 어려움(34.5%), 교통카드 단말기 위치 파악의 어려움(33.3%) 등의 순으로 조사되었다.

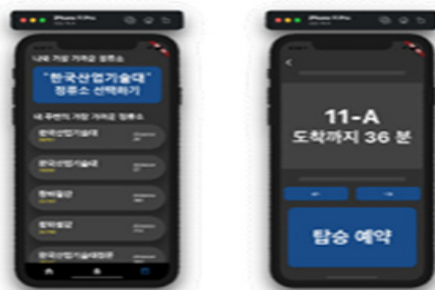
〈그림 2-6〉 애플리케이션 실행 화면

선행 연구에서는 ‘WeTayo’ 시스템을 실제 버스 승·하차에 적용할 수 있는지 확인하기 위하여 데모환경을 구성하여 진행하였다. 버스 공공 데이터 API에서 제공하는 버스 고유 ID와 정류소 ID 값에 특정 값을 할당하여 데모환경을 구성하였고, 데모 위치는 경기도 시흥시 정왕동- 2121 한국산업기술대학교로 선정하였다. 그림 7은 사용자 애플리케이션을 실행한 화면이다. 데모 위치를 기준으로 가장 가까운 정류장인 “한국산업기술대” 정류소를 선택할 수 있으며 주변 정류장이 거리순으로 내림차순 정렬된다. 정류소를 선택하면 한국산업기술대 정류장에 정차하는 버스 리스트를 제공하며 좌우 버튼을 통하여 버스를 선택하고 하단의 탑승 예약 버튼으로 탑승을 예약할 수 있다.

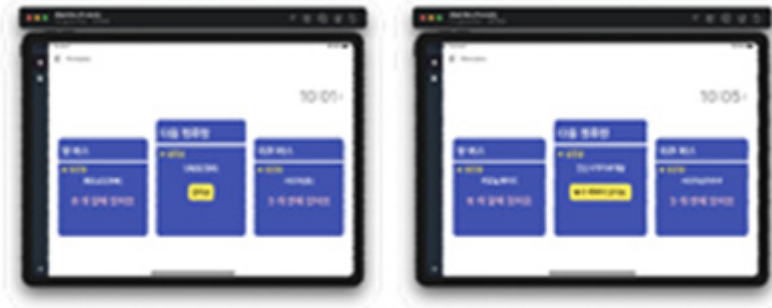
그림 8은 버스 애플리케이션을 실행한 화면이다. 사용자가 버스 예약을 확정하면 서버를 중계하여 버스 기사 애플리케이션의 중앙 컴포넌트에 예약 여부가 표시된다. 버스 기사는 이를 통해 정류장에 시각장애인의 탑승을 인지할 수 있으며 버스 앞문을 개방함과 동시에 버스 외부 스피커를 통해 도착한 버스 번호를 정류장에 송출하여 시각장애인의 승차를 유도한다.

그림 8. 버스 기사 애플리케이션 실행 화면  
Fig. 8. Bus driver application display

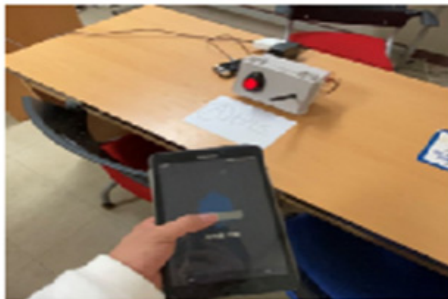
그림 9. 무선 하차 벨 동작  
Fig. 9. Wireless button function

그림 9는 사용자 애플리케이션으로 무선 하차 벨을 구현한 화면이다. 그림 10은 무선하차 벨의 모습이다. Bluetooth를 이용하여 사용자 애플리케이션과 OS에서 지정한 범용고유식별자(UUID)를 전송이 가능한 iBeacon을 사용하였다. 사용자 애플리케이션은 라즈베리파이의 UUID와 major번호를 지정해 비콘 정보를 송신한다. 신호를 수신받으면 major 번호를 앱 고유의 major 번호로 수정하고 수정된 UUID를 다시 송신한다. 라즈베리파이는 신호를 수신받고 릴레이 모듈을 통해 하차 벨을 동작시킨다.

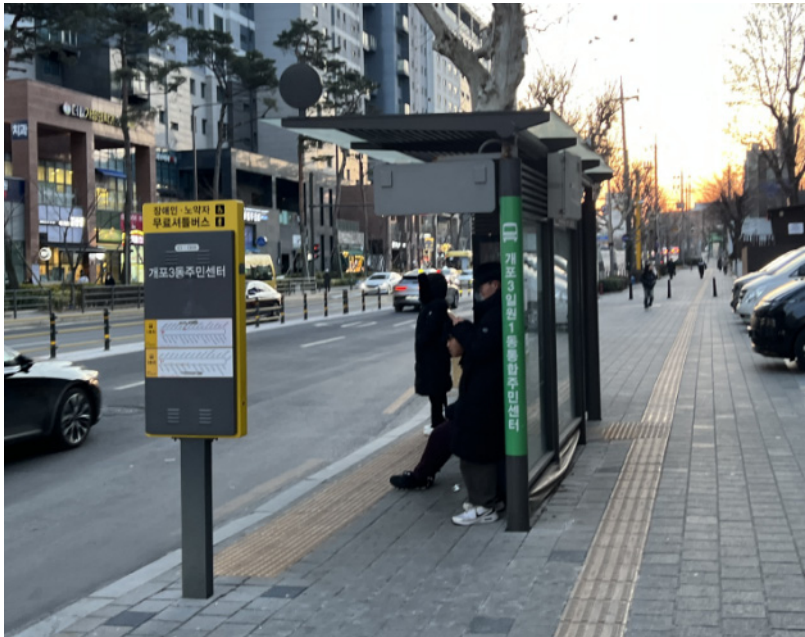
### 1) 강남구

| 점검사진 | 내용 |
|---|---|
| | <ul style="list-style-type: none"> <li>- 버스정류장명: 개포3일원1동통합주민센터</li> <li>- 가로셸터형 지선 버스정류장의 장애인 노약자 무료셔틀버스의 지주형과 방향용 셸터가 인근에 배치되어 있음</li> </ul> |

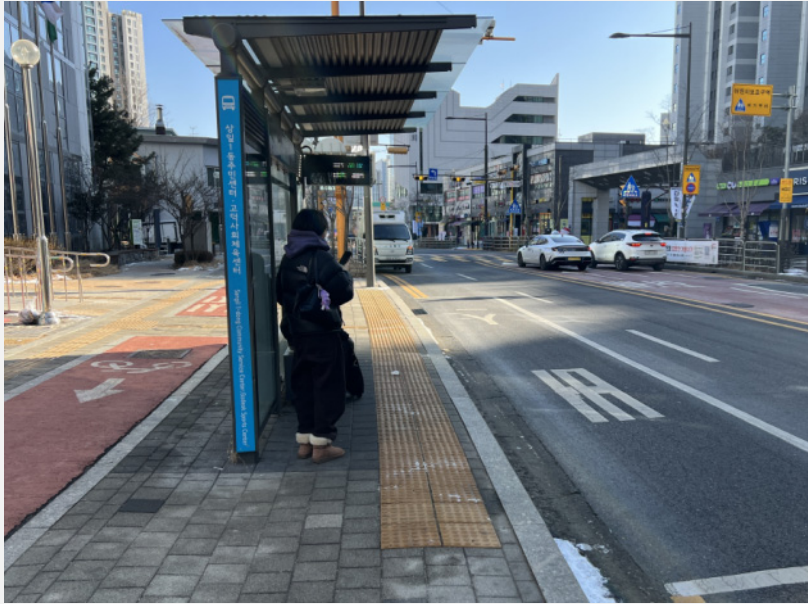
## 2) 강동구

| 점검사진 | 내용 |
|---|---|
| | <ul style="list-style-type: none"> <li>- 버스정류장명: 상일1동주민센터</li> <li>- 하차위치로 선형블록 유도, 정류장 뒤쪽에 자전거도로 통행 발생</li> </ul> |

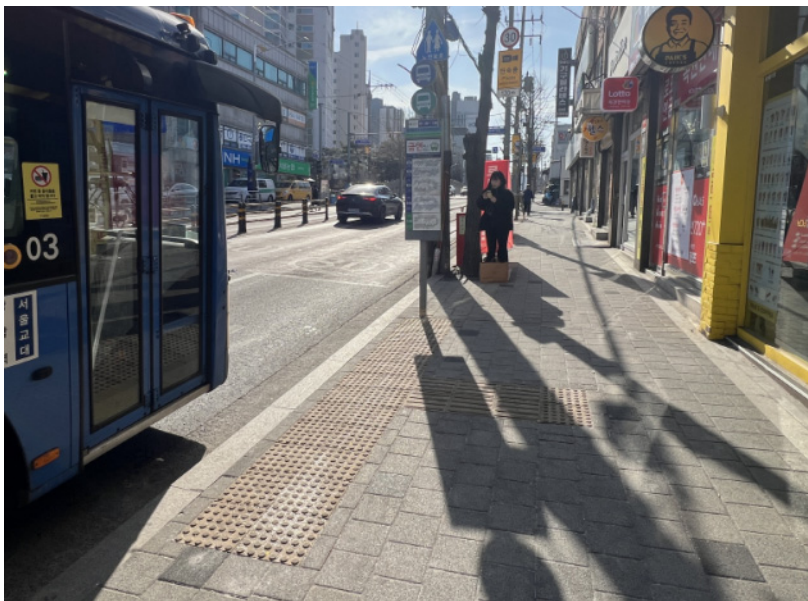
## 3) 강북구

| 점검사진 | 내용 |
|---|---|
| | <ul style="list-style-type: none"> <li>- 버스정류장명: 수유1동주민센터</li> <li>- 버스정류장과 BIS가 5미터 정도 이격 설치되어 있어 BIS 음성 정보 확인이 어렵고 심지어 버스정류장에 아닌 BIS 지주에서 대기하는 등의 오류 발생</li> </ul> |

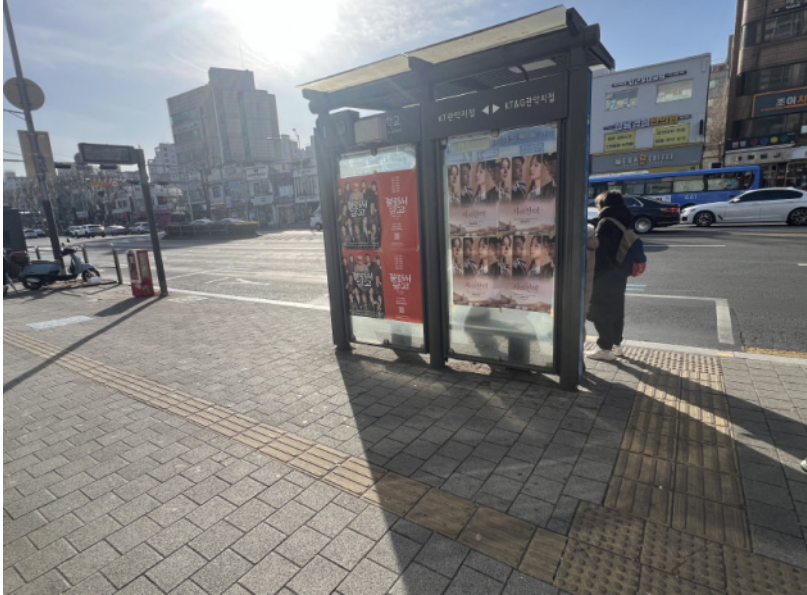
#### 4) 관악구

| 점검사진 | 내용 |
|---|---|
| | <ul style="list-style-type: none"> <li>- 버스정류장명: 봉천역</li> <li>- 버스정류장과 BIS가 6미터 정도 이격 설치되어 있어 BIS 음성 정보 확인이 어렵고 심지어 버스정류장에 아닌 BIS 지주에서 대기하는 등의 오류 발생</li> </ul> |

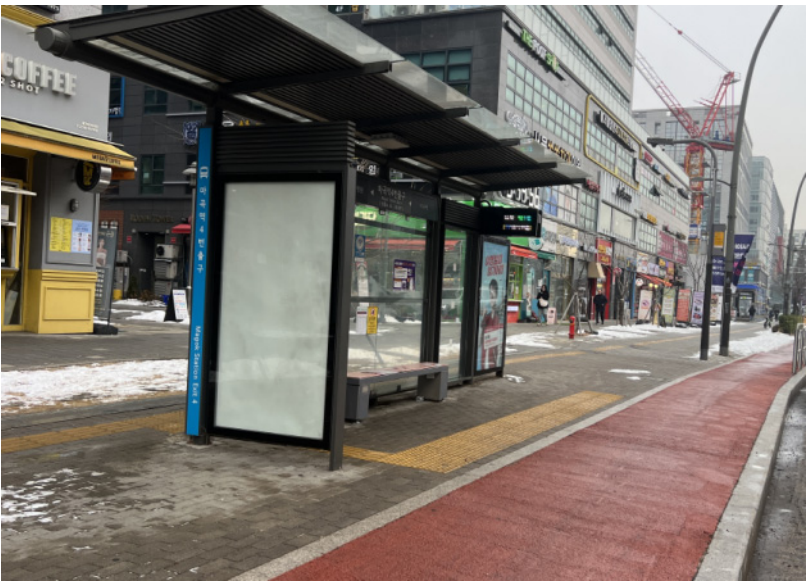
#### 5) 강서구

| 점검사진 | 내용 |
|---|---|
| | <ul style="list-style-type: none"> <li>- 버스정류장명: 마곡역 4번출구</li> <li>- 버스정류장과 이동 편의시설 자체는 양호하나 점형블록 전면이 차도가 아닌 자전거도로로 혼란 및 충돌 사고 위험</li> </ul> |

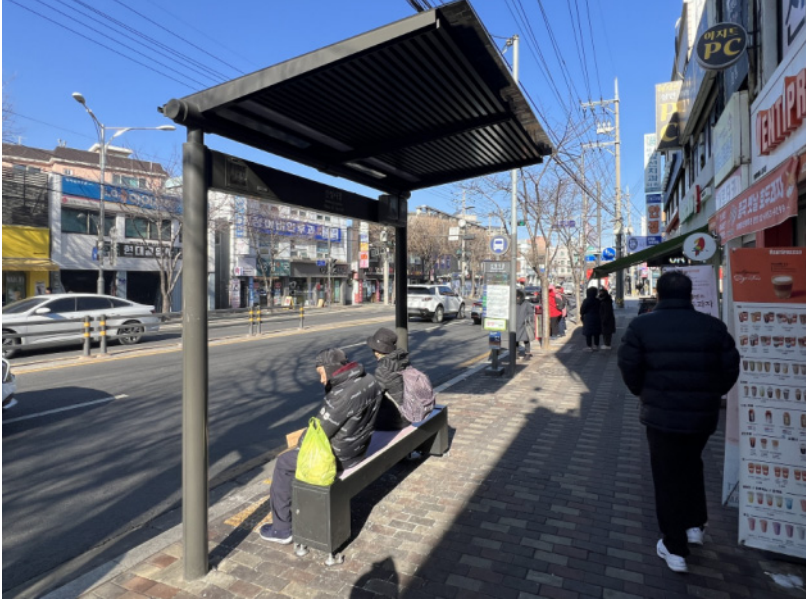
## 6) 광진구

| 점검사진 | 내용 |
|---|---|
| | <ul style="list-style-type: none"> <li>- 버스정류장명: 신성시장</li> <li>- 버스정류장과 차양대기공간이 서로 이격 배치되어 있음</li> </ul> |

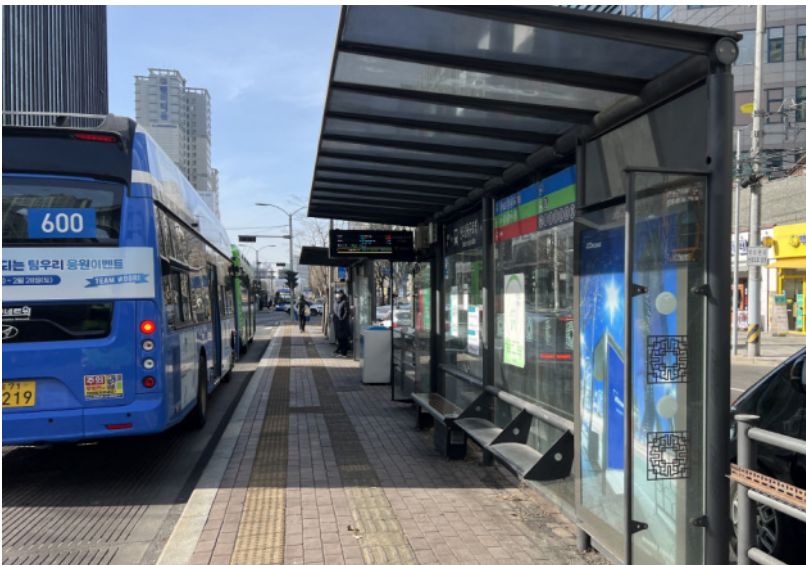
## 7) 구로구

| 점검사진 | 내용 |
|---|---|
| | <ul style="list-style-type: none"> <li>- 버스정류장명: 신도림동</li> <li>- 중앙버스전용차로 정류장으로, 동시에 3량이상 주차할 수 있으나 음성출력되는 BIS는 중앙부에만 설치되어 음성 정보 제공에 한계가 있음. 또한 점형블록 이격 거리 40센티 이상으로 부적정</li> </ul> |

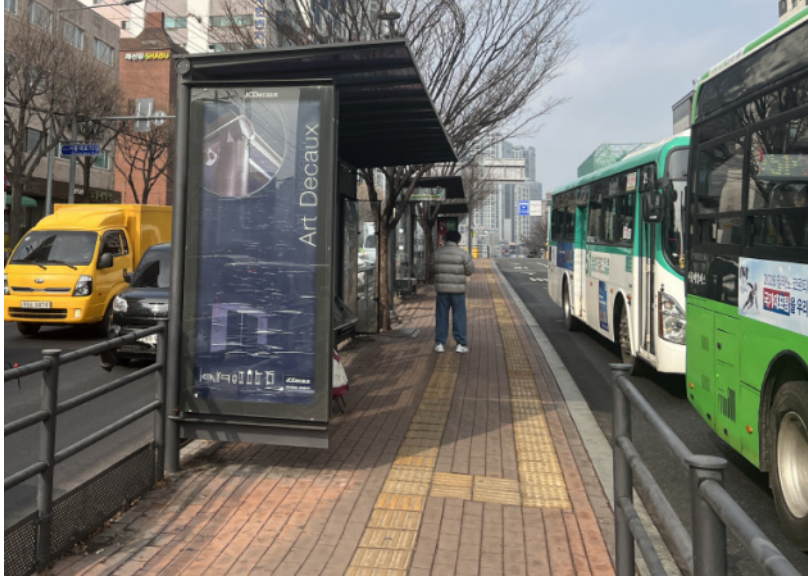
## 8) 금천구

| 점검사진 | 내용 |
|---|---|
| | <ul style="list-style-type: none"> <li>- 버스정류장명: 금천구청</li> <li>- 중앙버스전용차로 정류장으로, 동시에 3량이상 주차할 수 있으나 음성출력되는 BIS는 중앙부에만 설치되어 음성 정보 제공에 한계가 있음. 또한 점형블록 이격 거리 40센티 이상으로 부적정</li> </ul> |

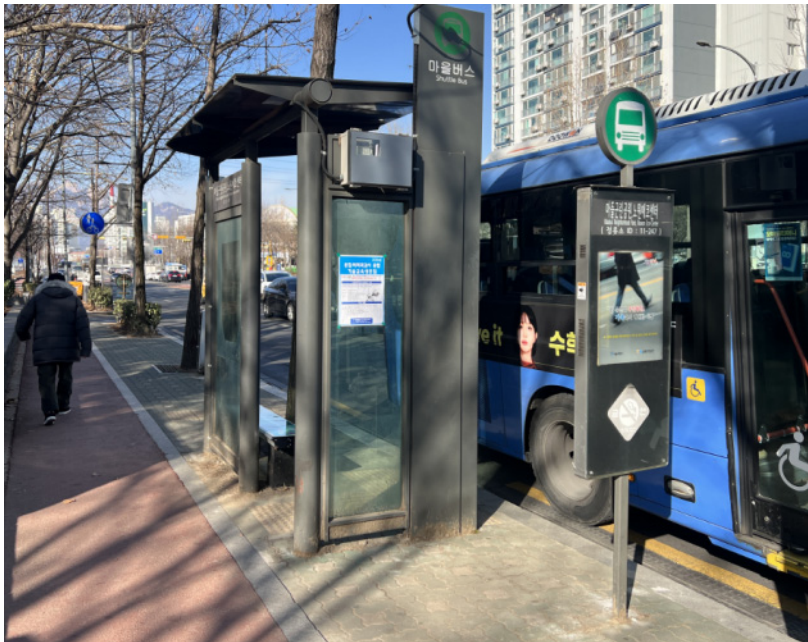
## 9) 노원구

| 점검사진 | 내용 |
|---|---|
| | <ul style="list-style-type: none"> <li>- 버스정류장명: 마들근린공원</li> <li>- 노선버스와 마을버스를 통합 운영하는 버스정류장임. 현재 BIS 음성안내가 고장으로 출력되지 않고 있음</li> </ul> |

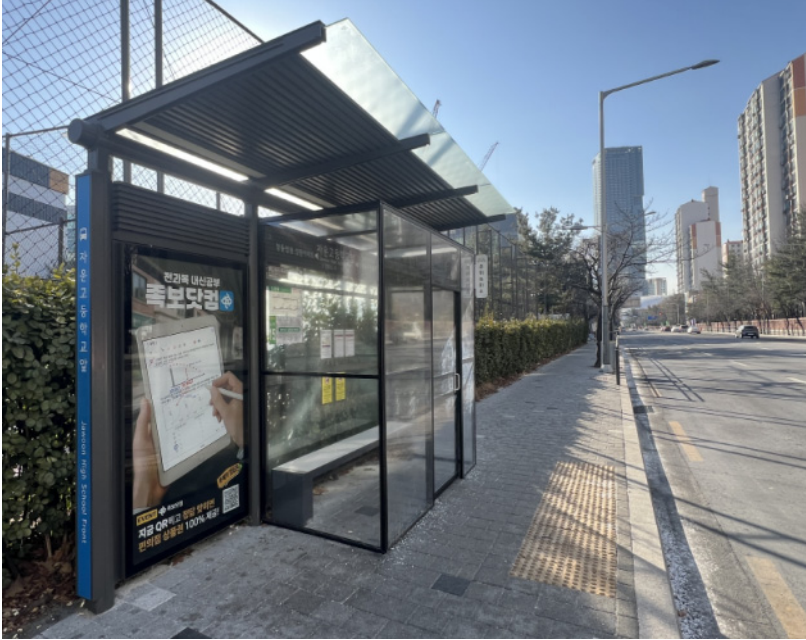
## 10) 도봉구

| 점검사진 | 내용 |
|---|---|
| | <ul style="list-style-type: none"> <li>- 버스정류장명: 자운고등학교앞</li> <li>- 가로셀터형 버스정류장에 방한을 위한 임시적 밀폐형 대기공간을 설치하였음. 방한 기능은 충족하였으나 관련 안내를 위한 점자 표지 등은 설치 누락</li> </ul> |

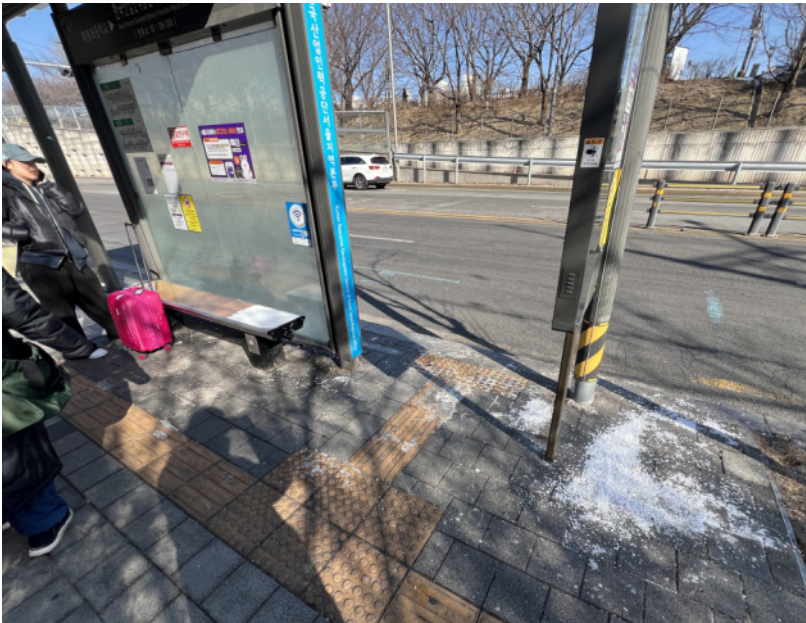
## 11) 동대문구

| 점검사진 | 내용 |
|---|---|
| | <ul style="list-style-type: none"> <li>- 버스정류장명: 한국산업인력공단서울지역본부</li> <li>- 가로셀터형과 지주형 혼합 버스정류장으로 BIS는 지주형에 설치되어 있음. 가로셀터형 공간내 가림막이 차도 방향에 설치되어 보행 장애 및 승차 위치 혼란 야기</li> </ul> |

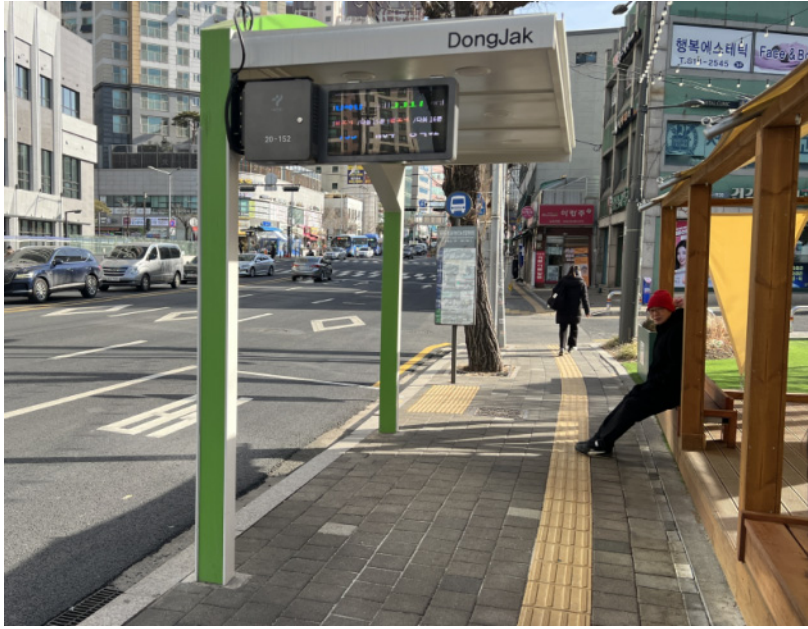
## 12) 동작구

| 점검사진 | 내용 |
|---|---|
| | <ul style="list-style-type: none"> <li>- 버스정류장명: 동작구청</li> <li>- 지주형의 대기공간과 지자체 가로쉼터가 분산 배치되어 승차 위치 혼란 야기</li> </ul> |

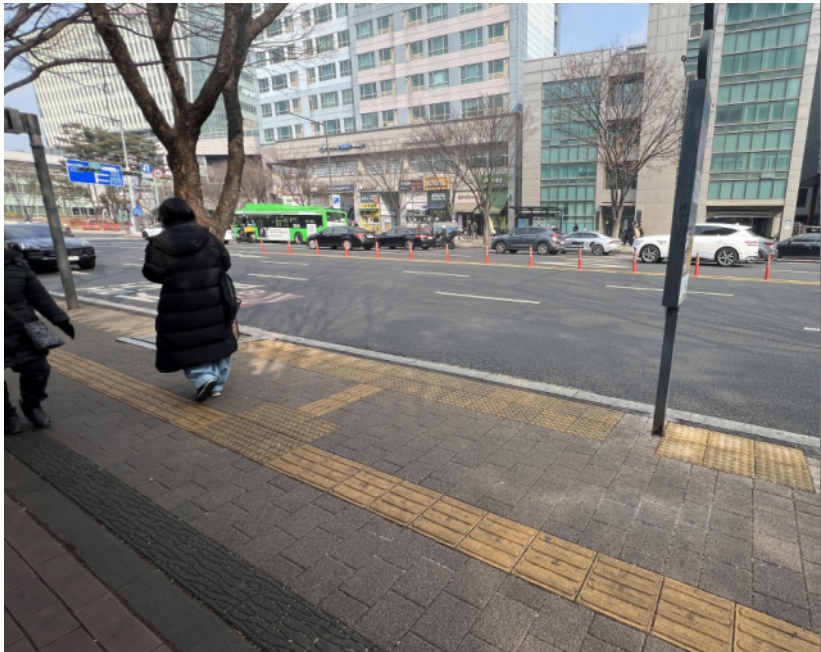
## 13) 마포구

| 점검사진 | 내용 |
|---|---|
| | <ul style="list-style-type: none"> <li>- 버스정류장명: 마포구청</li> <li>- 지주형 버스정류장과 BIS 설치 지주가 6미터 정도 이격 설치되어 이용상 혼란 야기</li> </ul> |

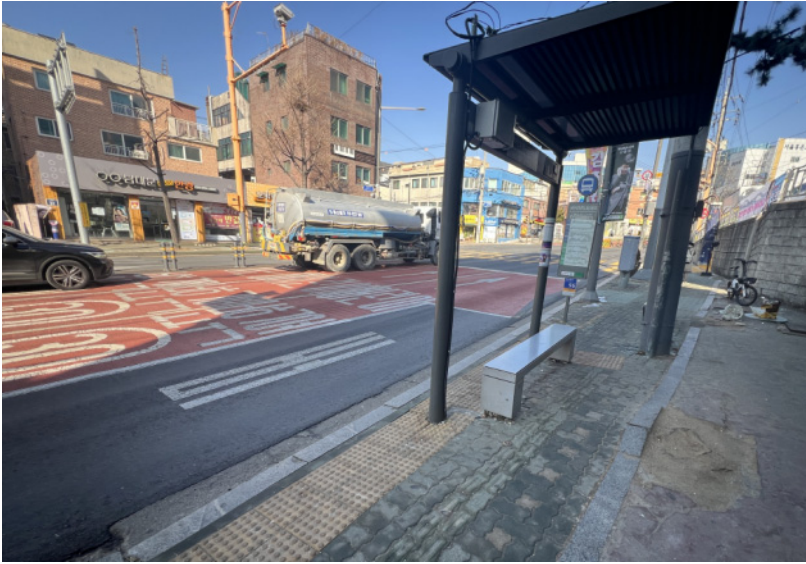
## 14) 서대문구

| 점검사진 | 내용 |
|---|---|
| | <ul style="list-style-type: none"> <li>- 버스정류장명: 서울여자간호대학교</li> <li>- 가로첼터형 공간내 벤치가 차도방향에 설치되어 보행 장애 및 승차 위치 혼란 야기</li> </ul> |

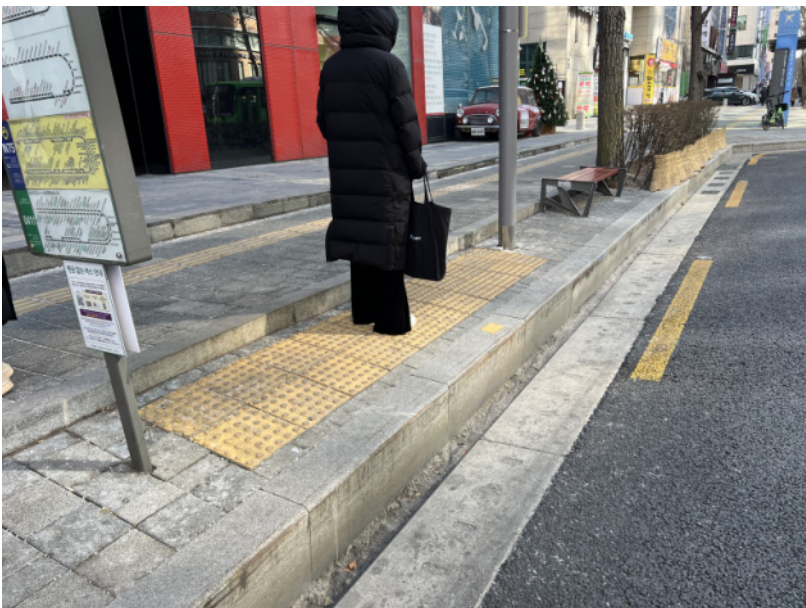
## 15) 서초구

| 점검사진 | 내용 |
|---|---|
| | <ul style="list-style-type: none"> <li>- 버스정류장명: 서초동유원아파트</li> <li>- 지주형 버스정류장이나 1개의 단이 있어 낙상 사고등 위험</li> </ul> |

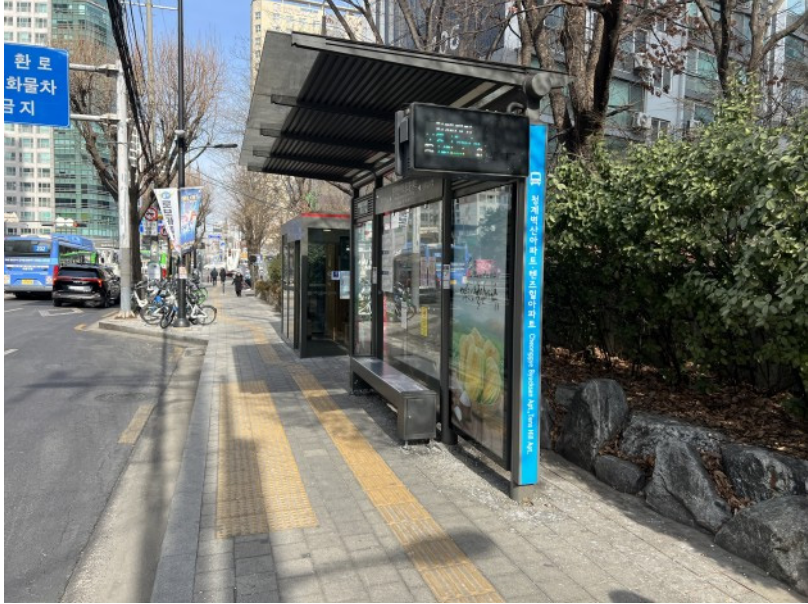
## 16) 성동구

| 점검사진 | 내용 |
|---|---|
| | <ul style="list-style-type: none"> <li>- 버스정류장명: 청계벽산아파트</li> <li>- 가로첼터형 버스정류장 옆에 스마트 쉼터가 있어 버스정류장 위치 확인이 모호함</li> </ul> |

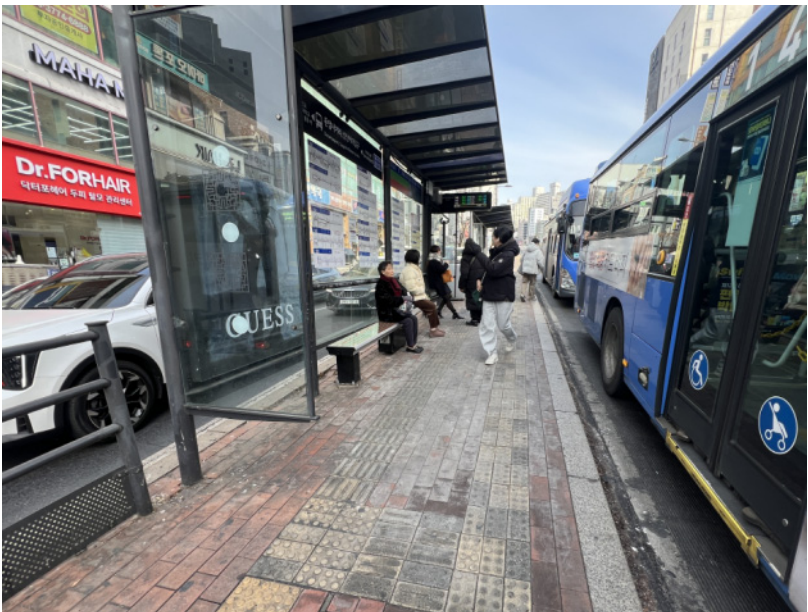
## 17) 성북구

| 점검사진 | 내용 |
|---|---|
| | <ul style="list-style-type: none"> <li>- 버스정류장명: 돈암사거리</li> <li>- 중앙버스전용차로 정류장으로, 동시에 3량이상 주차할 수 있으나 음성출력되는 BIS는 초입부에만 설치되어 음성 정보 제공에 한계가 있음. 또한 점형블록 이격 거리 40센티 이상, 규격에 맞지 않는 이형블록 설치로 부적정</li> </ul> |

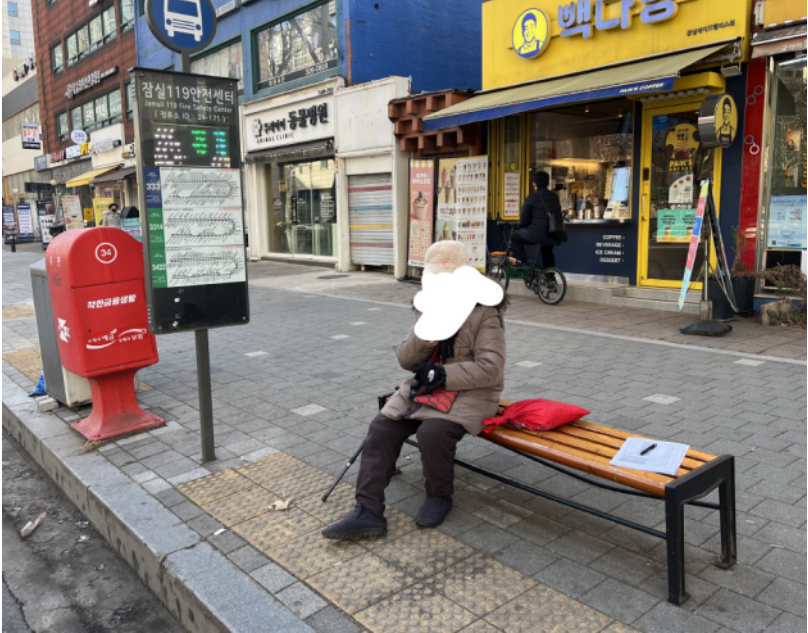
## 18) 송파구

| 점검사진 | 내용 |
|---|---|
| | <ul style="list-style-type: none"> <li>- 버스정류장명: 잠실119안전센터</li> <li>- 차양이 없는 지주형 버스정류장에 벤치가 설치되어 있는 형태로 탑승시 공간이 협소할 것으로 판단됨</li> </ul> |

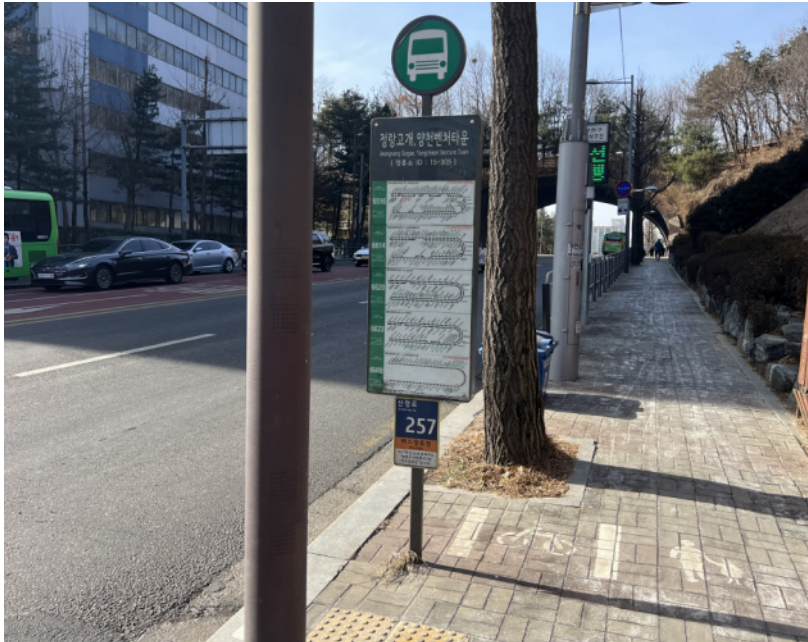
## 19) 양천구

| 점검사진 | 내용 |
|---|---|
| | <ul style="list-style-type: none"> <li>- 버스정류장명: 정랑고개</li> <li>- 협소한 공간에 자전거와 보행자 겸용 도로 상에 접하여 버스정류장이 있고 인근 가로수, BIS 지주 등이 연속적으로 배치됨</li> </ul> |

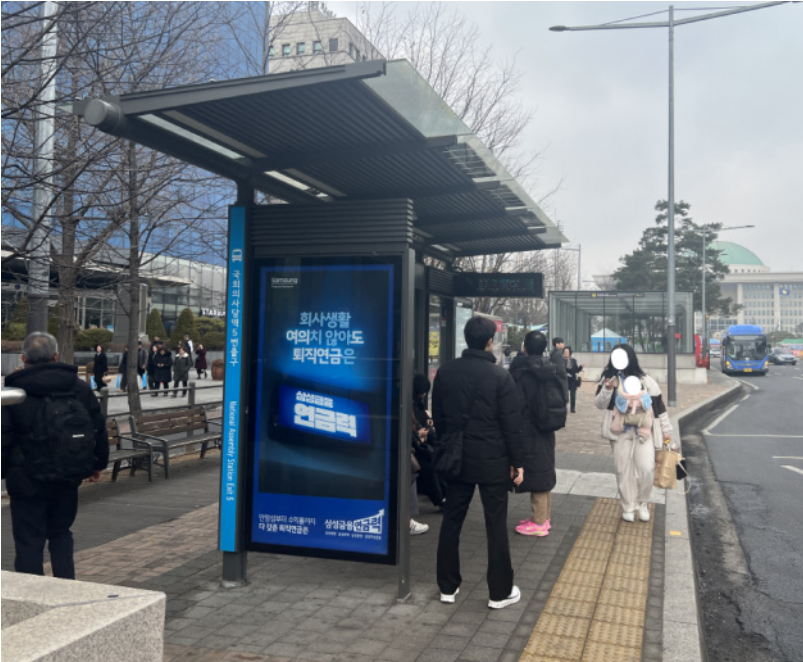
## 20) 영등포구

| 점검사진 | 내용 |
|---|---|
| | <ul style="list-style-type: none"> <li>- 버스정류장명: 국회의사당역 5번출구</li> <li>- BIS 음성 전달 양호, 점자블록 및 보행장애 요소 없어 적절한 사례로 판단</li> </ul> |

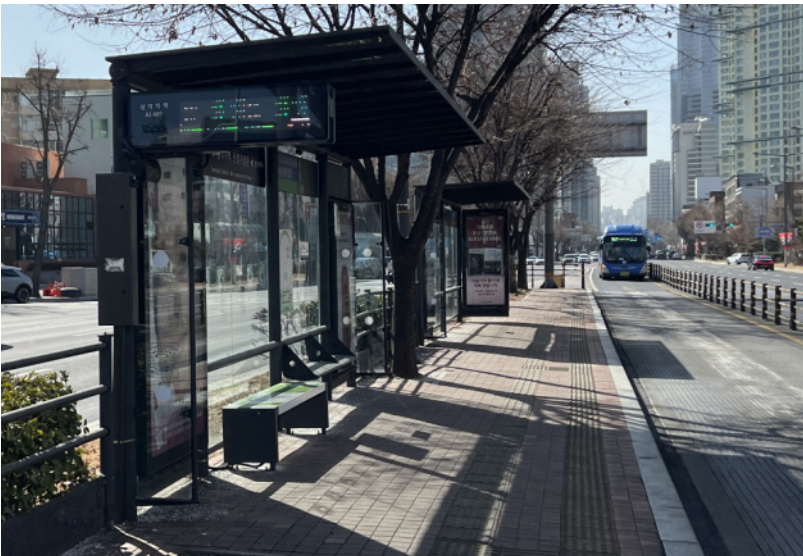
## 21) 용산구

| 점검사진 | 내용 |
|---|---|
| | <ul style="list-style-type: none"> <li>- 버스정류장명: 삼각지역</li> <li>- 버스중앙차로에 있는 버스정류장으로 여러대가 동시에 정차하는 형태임에도 음성출력 BIS는 1개소, 또한 점형블록이 이격거리가 0.4미터 이상으로 부적정함</li> </ul> |

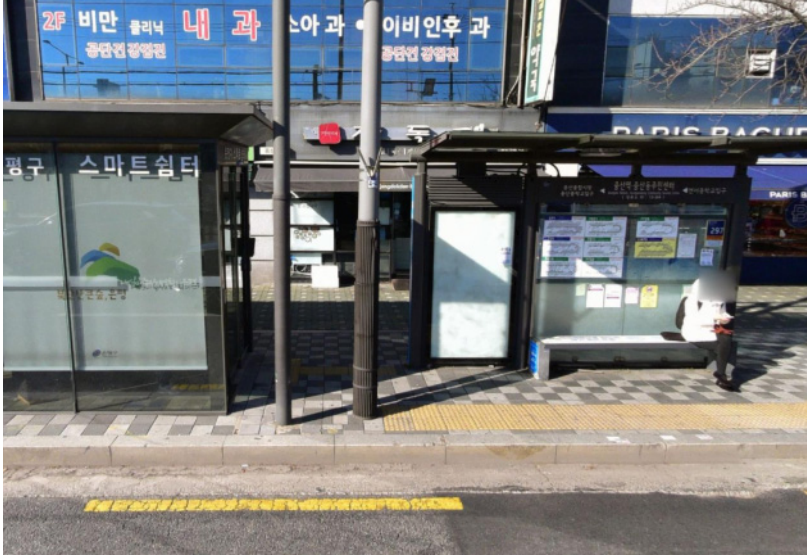
## 22) 은평구

| 점검사진 | 내용 |
|---|---|
| | <ul style="list-style-type: none"> <li>- 버스정류장명: 증산역</li> <li>- 가로첼터형 버스정류장 옆에 스마트쉼터가 있어 버스정류장 위치 확인이 모호함</li> </ul> |

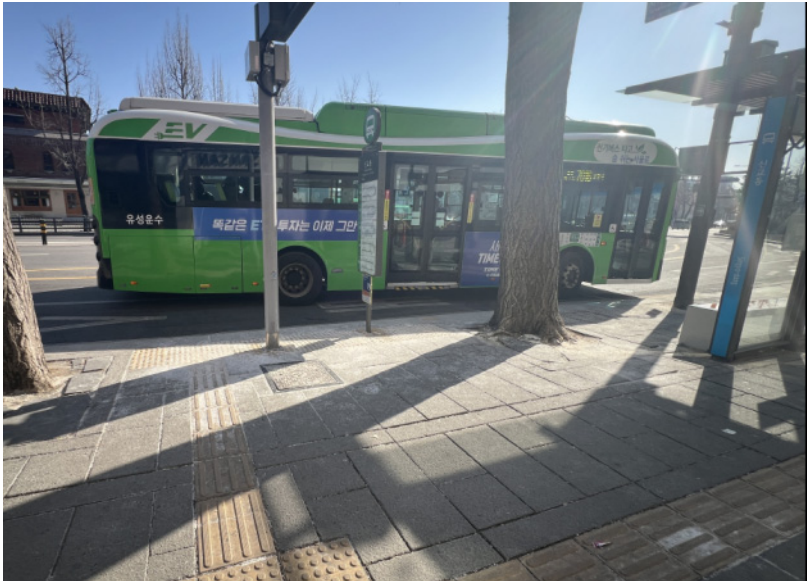
## 23) 종로구

| 점검사진 | 내용 |
|---|---|
| | <ul style="list-style-type: none"> <li>- 버스정류장명: 신교동</li> <li>- 선형블록이 승차위치가 아닌 하차위치로 유도됨</li> </ul> |

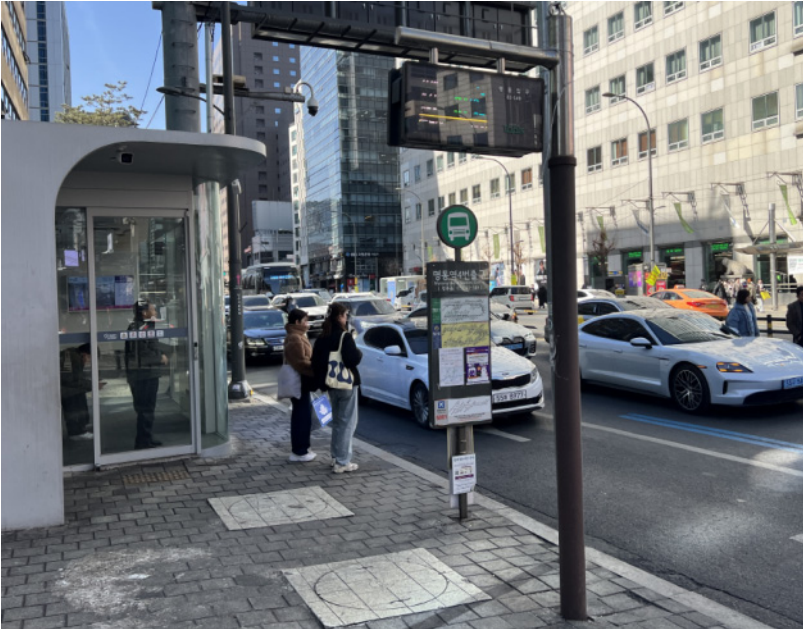
## 24) 중구

| 점검사진 | 내용 |
|---|---|
| | <ul style="list-style-type: none"> <li>- 버스정류장명: 명동역4번출구</li> <li>- 버스정류장이 아닌 인근 밀폐형 스마트쉼터로 점자블록이 연결되어 설치되어 있음.</li> </ul> |

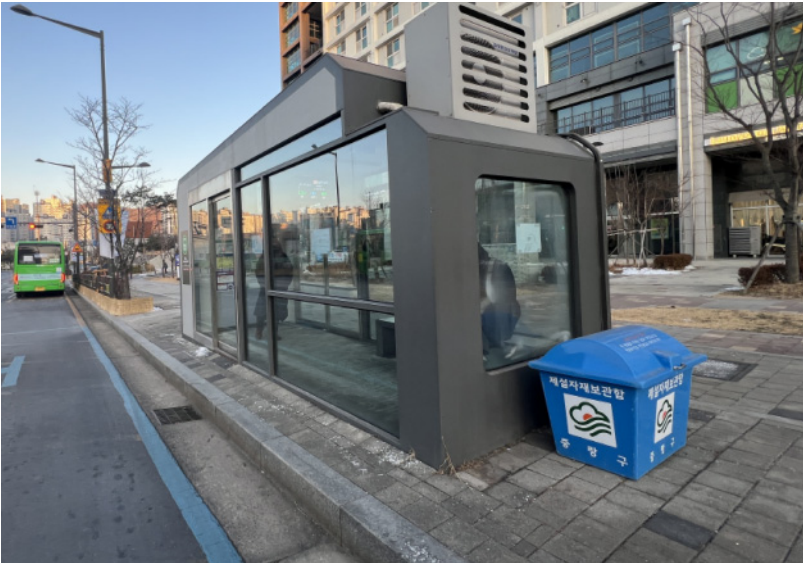
## 25) 중랑구

| 점검사진 | 내용 |
|---|---|
| | <ul style="list-style-type: none"> <li>- 버스정류장명: 양원리</li> <li>- 점자블록이 설치되지 않았고, 정류장의 외관이 서울시 버스정류장과 달라 이용자에게 혼란 야기</li> </ul> |
